# ABORDAGEM MORFOPEDOLÓGICA APLICADA AO DIAGNÓSTICO E PREVENÇÃO DE PROCESSOS EROSIVOS NA BACIA HIDROGRÁFICA DO ALTO RIO DA CASCA, MT

**RESUMO** - Este artigo apresenta uma proposta metodológica embasada na morfopedologia, que foi aplicada na bacia do alto Rio da Casca (759,72 km<sup>2</sup>), situada entre 15°20' a 15°37' de latitude sul e 55°15' a 55°30' de longitude oeste. A partir de dados de pequena escala do meio físico regional, ela permitiu integrar e interpretar o funcionamento hídrico de vertentes representativas para determinar a suscetibilidade à erosão laminar e linear, visando subsidiar o planejamento, com ênfase nas potencialidades e limitações ao uso do solo. Os procedimentos utilizados envolveram o tratamento de dados secundários e interpretação de imagens LANDSAT, complementado por análise de fotos aéreas tomadas em sobrevôo de baixa altitude. Foi elaborado um mapa morfopedológico preliminar com delimitação de cinco compartimentos. Esses compartimentos foram levantados em campo e delimitados com maior rigor, buscando determinar os sistemas pedológicos dominantes. Os sistemas foram caracterizados pelo *continuum* dos horizontes de coberturas pedológicas de vertente

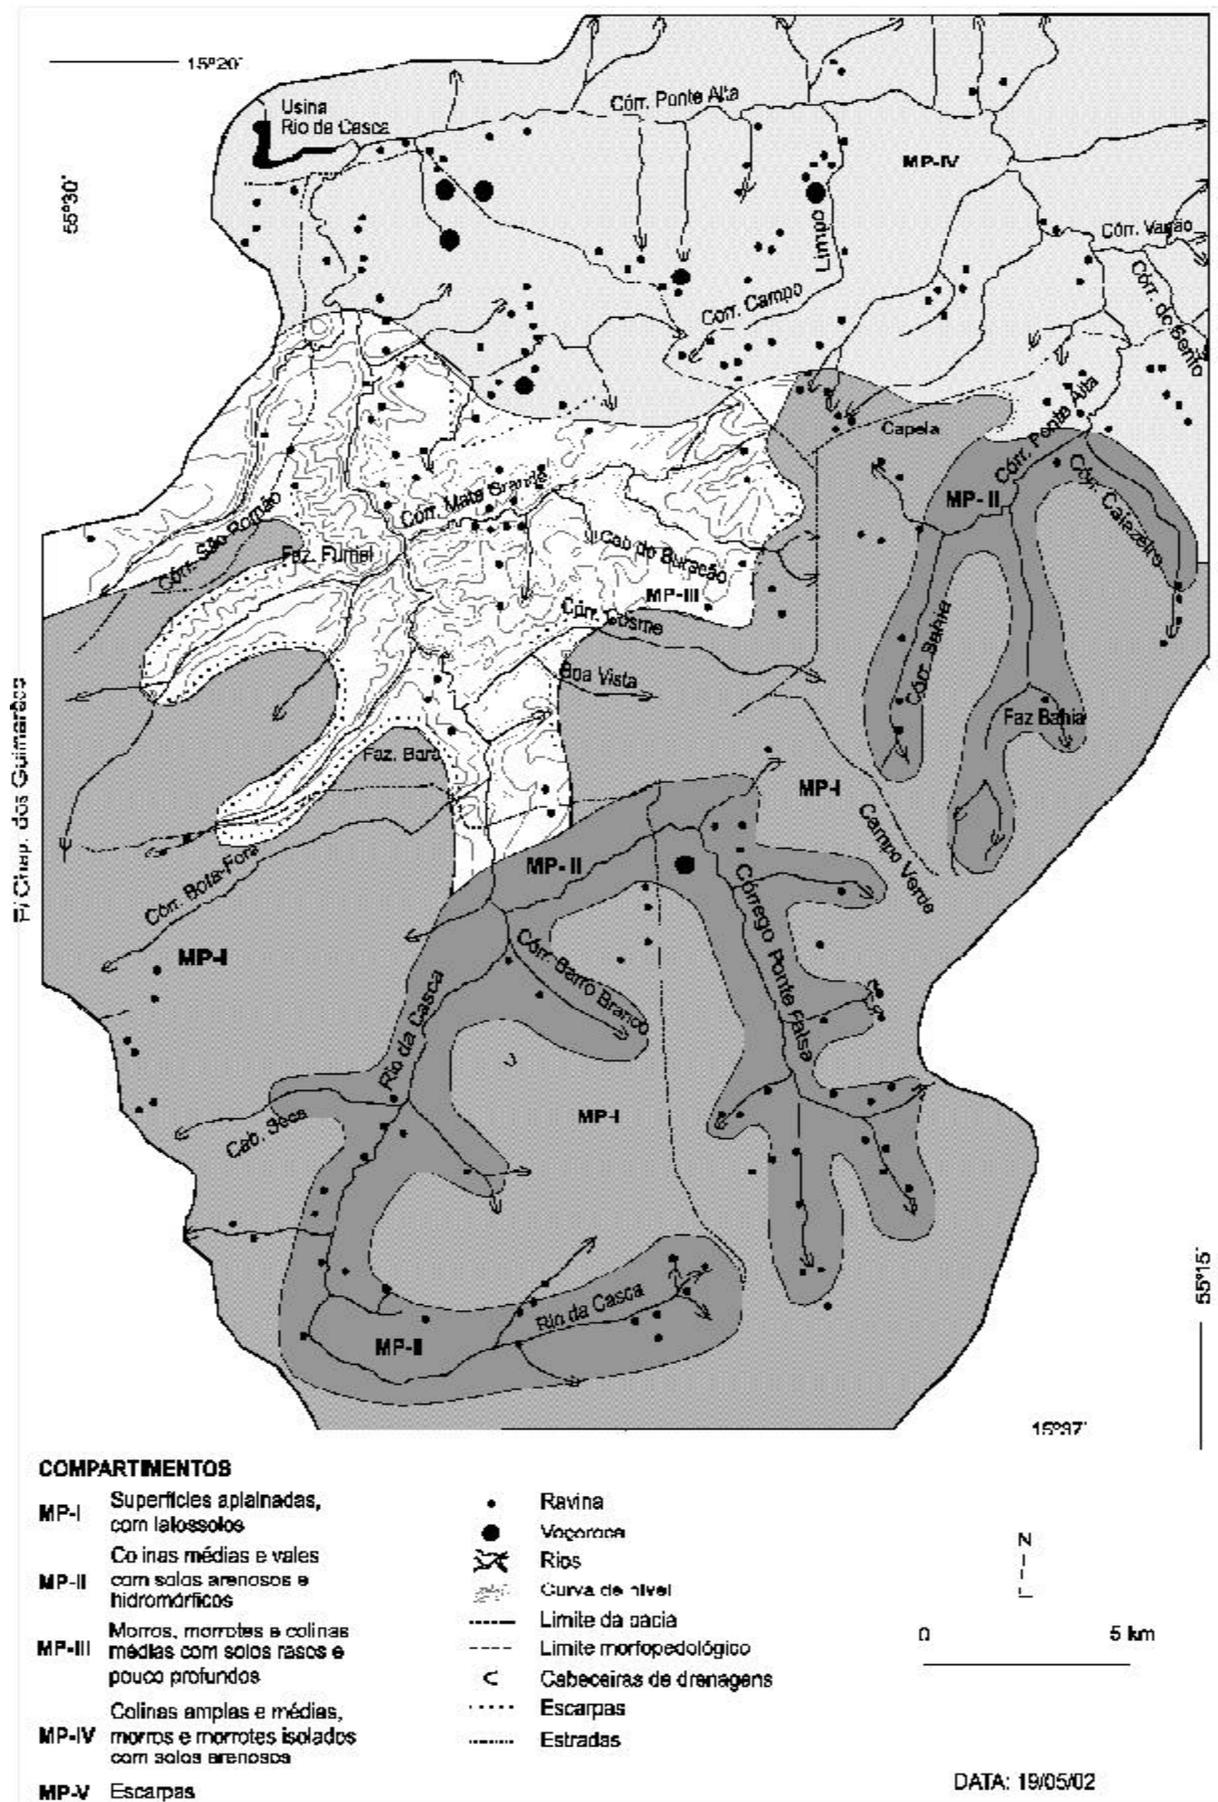
FIGURA 2. Mapa morfopedológico da bacia do alto Rio da Casca.

A Figura 2 apresenta o mapa morfopedológico da bacia do alto Rio da Casca, com as delimitações de cinco diferentes compartimentos e distinção das ocorrências erosivas lineares.

Para expressar a síntese principal dos resultados deste trabalho, foi elaborado o mapa morfopedológico, contemplando as ocorrências erosivas. Esse mapa foi elaborado em escala 1:50.000 e ilustrado neste trabalho em tamanho reduzido.

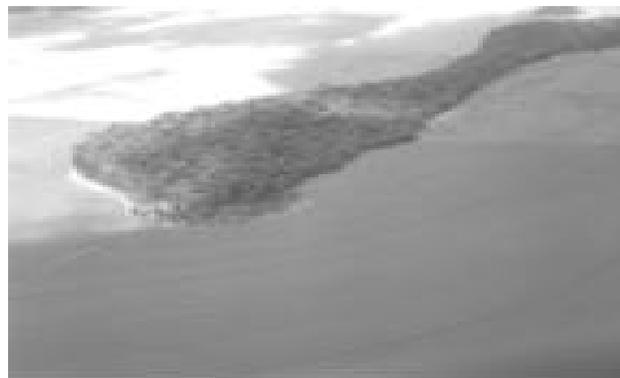
FOTO 1. Vista aérea mostrando exploração agrícola intensiva em parte de uma cabeceira de drenagem do Compartimento MP-I.

Foram identificados neste compartimento 27 cabeceiras de drenagens. Essas cabeceiras apresentam forma de anfiteatros côncavos, com rupturas de declive e ligeiro aumento de declividade em relação à porção superior da vertente, favorecendo, em função disso, o escoamento concentrado das águas de chuva. Essas condições permitem o desenvolvimento de processos erosivos, quando essas áreas de cabeceira são desmatadas (Foto 1).

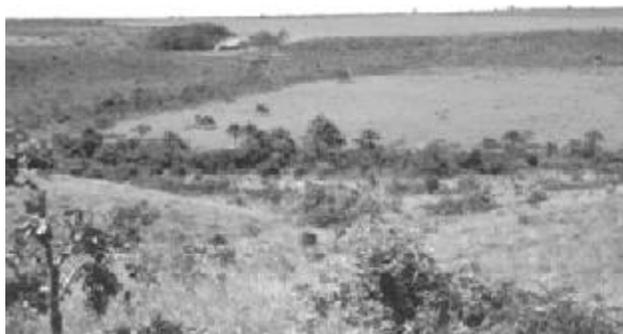
**FOTO 2.** Vista de colinas médias do Compartimento Morfopedológico MP-II.

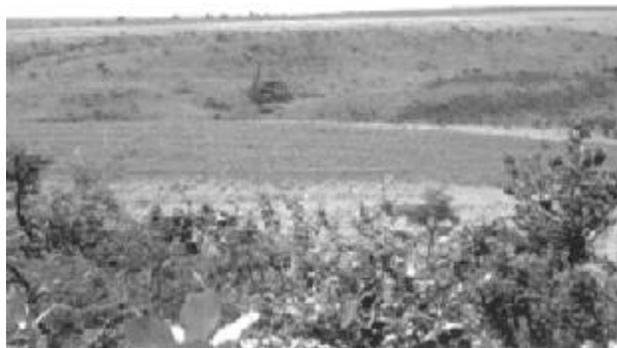
**FOTO 3.** Aspecto do relevo do MP-III, utilizado para cultura de soja em terreno declivoso.

Encontram-se distribuídas nesse Compartimento 6 cabeceiras de drenagens, em níveis altimétricos variando entre 530 e 630 m, em forma de anfiteatros côncavos e vales em estilo de *canyons* pela presença de nítidas rupturas de declive e encosta íngreme (Foto 3).

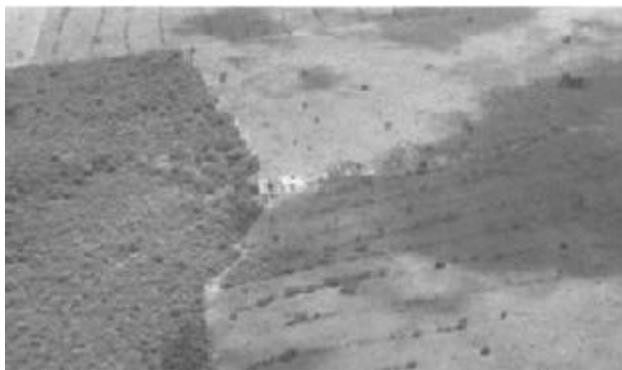
**FOTO 4.** Vista aérea de voçoroca na cabeceira de drenagem do Córrego Tamanduá Grande, localizada no Compartimento MP-IV.

Corresponde a 26,02% da área, com 200 km<sup>2</sup>, e ocupa a parte norte da bacia do Casca, com relevo de colinas amplas e médias, com morros e morrotes isolados (Foto 4).

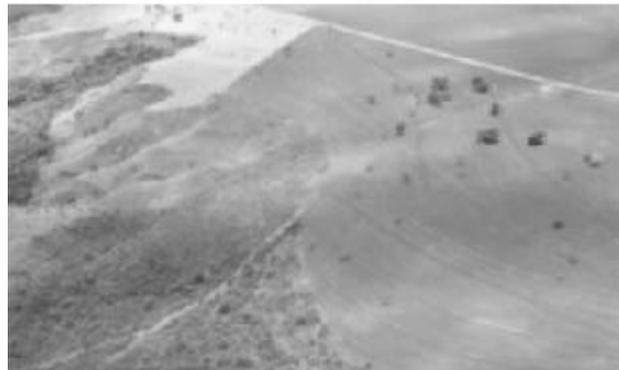
**FOTO 5.** Aspecto da ocorrência de escarpas nos limites dos Compartimentos MP-I e MP-III.

Nesse compartimento, foram observadas 3 ocorrências erosivas do tipo ravina, causadas pela retirada da vegetação (Foto 5).
