# IMPACTOS AMBIENTAIS DECORRENTES DE VAZAMENTO DE GÁS NATURAL DE BAIXA E MÉDIA PRESSÕES, NA ÁREA URBANA CENTRAL DO MUNICÍPIO DE SÃO PAULO

**RESUMO** – Com a busca por fontes de energia alternativas, o gás natural vem adquirindo posicionamento de destaque por seu relativo baixo custo de aquisição ao consumidor final e por apresentar reduzidos impactos na implantação de dutovias, comparados com outras fontes de energia (hidroelétrica e fissão). O presente trabalho foi direcionado para a verificação de possíveis impactos oriundos de vazamentos em tubulações de gás em sua fase operacional. A área de estudo localiza-se no Município de São Paulo; sua escolha deve-se por apresentar tubulações centenárias que demandam constantes intervenções ou manutenções e pela fácil captação de amostras para análise. Foram amostrados 40 pontos e nestes analisados aspectos dos meios antrópico, biótico e físico-químico. O método adotado fundamentou-se na caracterização dos dutos de gás e sua manutenção, no diagnóstico ambiental, considerados os fatores ambientais solo, ar, flora, fauna, condições de vida da população e paisagem urbana, e posterior identificação de impactos, nas situações de alteração dos

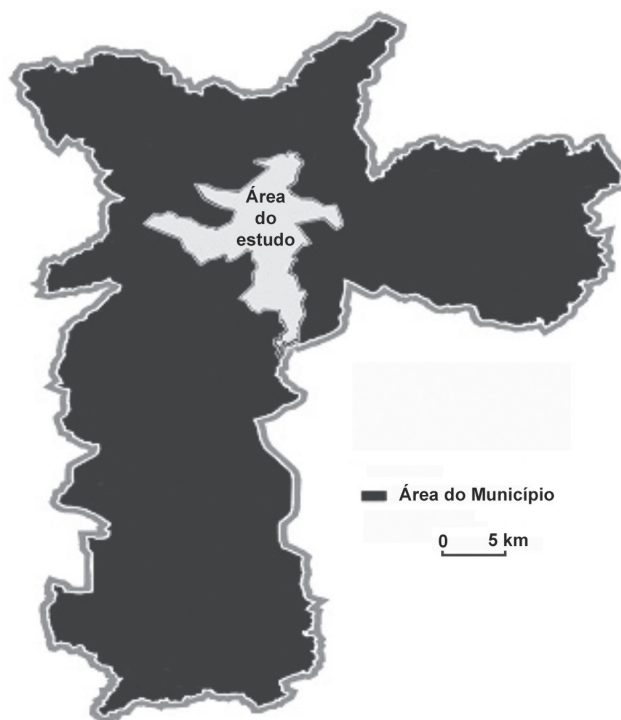
**FIGURA 4.** Distribuição dos bairros na área estudada.

população em níveis regulares a bons, excetuando-se os bairros Sé e Brás (Figura 4), que se apresentam com qualidade inferiores em relação aos demais.

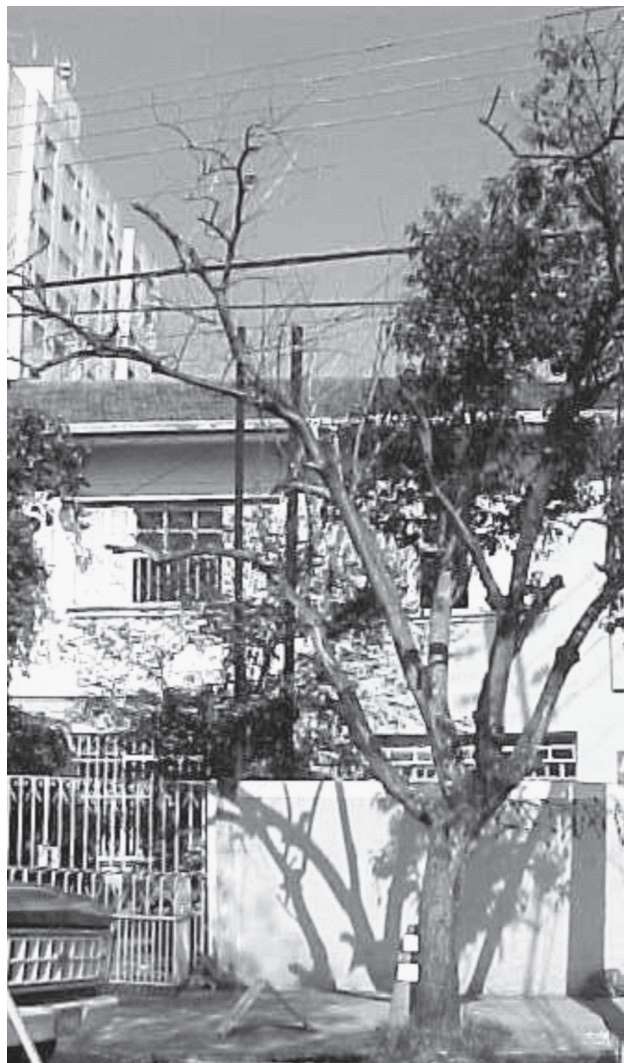
**FOTO 1.** Bio-indicadores (árvore seca devido vazamento de gás na raiz).

O processo de constatação de vazamento pode ser desenvolvido de inúmeras formas e maneiras; entre as quais: por equipamentos, por observação nua, por informação de terceiros e ou bio-indicadores (Foto 1).
